# AEROPORTO G. MARCONI DI BOLOGNA: RIQUALIFICAZIONE DELLA VIA DI RULLAGGIO E DEL PIAZZALE DI SOSTA

**L'INTERVENTO DI MANUTENZIONE STRAORDINARIA PER LA RIQUALIFICAZIONE DEL TRATTO DI VIA DI RULLAGGIO COMPRESO TRA I RACCORDI "TM" E "TN" E DELL'ANTISTANTE PORZIONE DI PIAZZALE DI SOSTA AEROMOBILI DENOMINATA "APRON 2"**

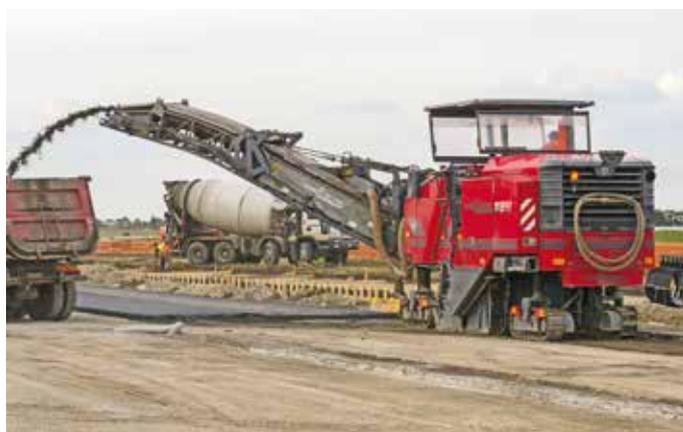
2. Le varie fasi di scarifica sulla taxiway Tango

In funzione del quadro fessurativo sopradescritto si è stabilito di scarificare, in più passate consecutive, tutta la pavimentazione esistente fino al raggiungimento della quota -70 cm e, successivamente, trattare il terreno in situ con una stabilizzazione binaria a calce e a cemento, eseguita con la stabilizzatrice WR 2400. Tale soluzione tecnica si è resa particolarmente idonea poiché il terreno esistente, a -70 cm, è caratterizzato dalla presenza promiscua di materiale argilloso ed alluvionale (sabbia e ghiaia). La reazione chimica e fisica della calce con la silice e l'allumina contenute nelle argille, la successiva formazione dei silicati idrati e alluminati idrati di calcio e il legame del cemento con i materiali alluvionali hanno fatto sì che, sul piano di imposta della nuova pavimentazione, si raggiungessero adeguati valori di portanza.

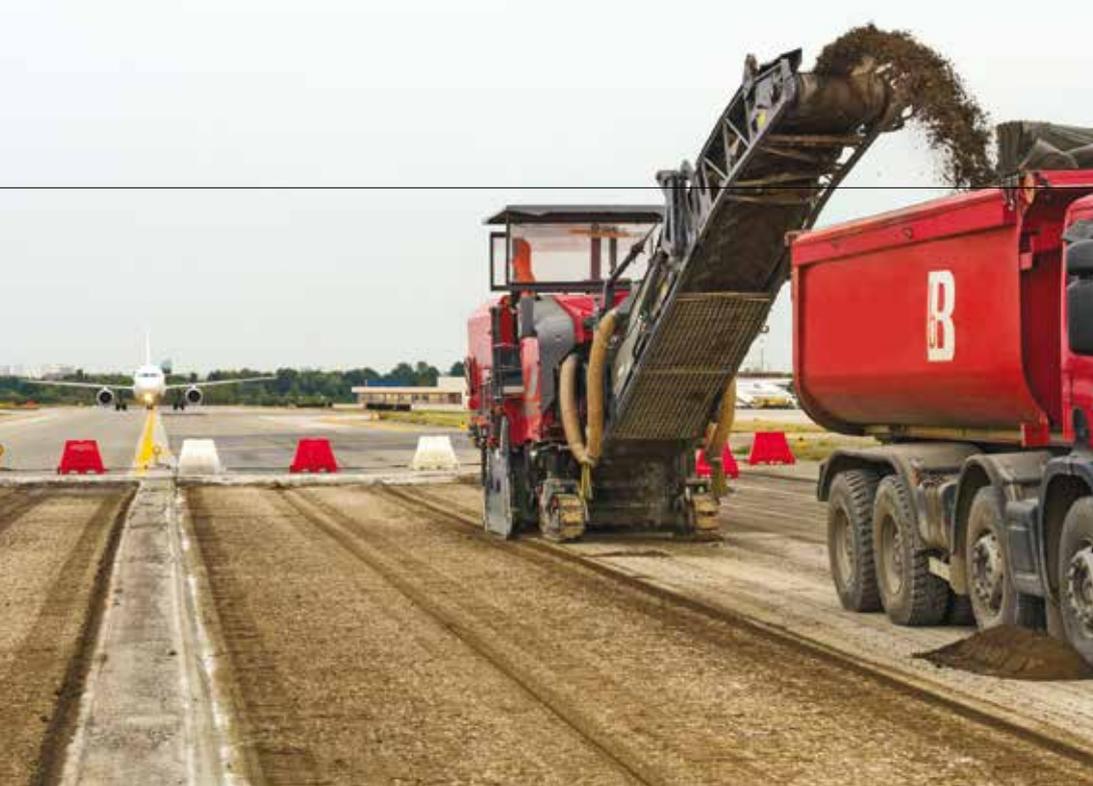
3. La scarifica alla via di rullaggio

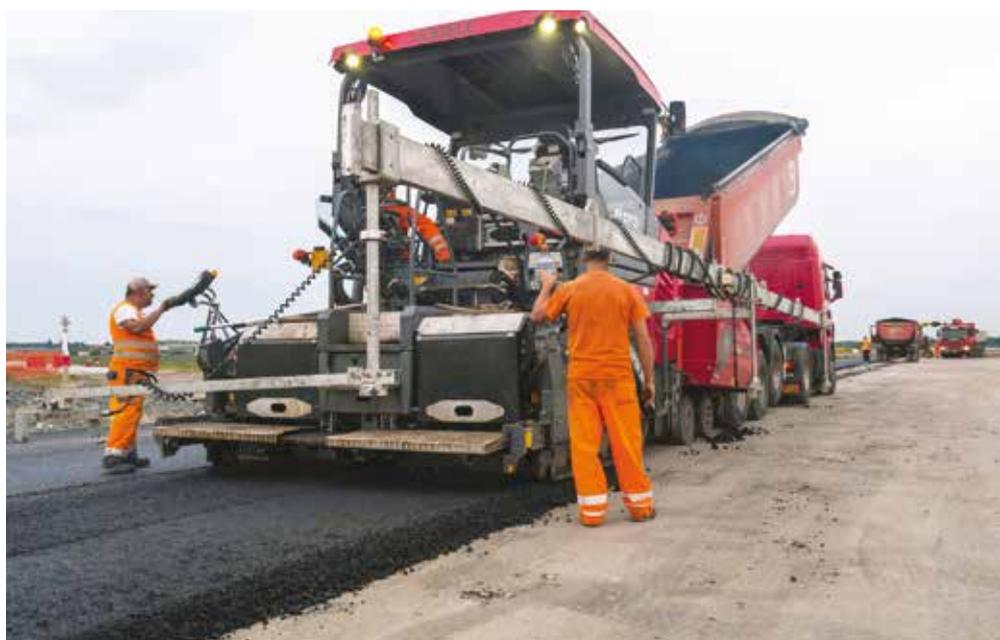
5. La stesa dello strato di base sulla via di rullaggio

- base, dello spessore pari a 10 cm (inerti 0-30 e legante bituminoso ad "alto modulo");
- binder, dello spessore pari a 6 cm (inerti 0-20 e legante bituminoso ad "alto modulo");
- usura di tipo SMA (Splitt Mastix Asphalt), in grado di coniugare la capacità di drenare l'acqua in profondità, grazie ad una granulometria molto aperta, con la capacità di assicurare un'ottima aderenza anche in condizioni di pavimentazione "wet".

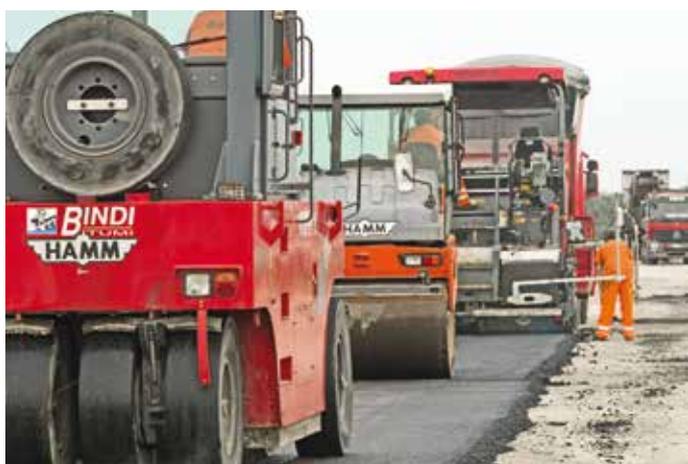
6. Il treno di stesa e di compattazione dello strato

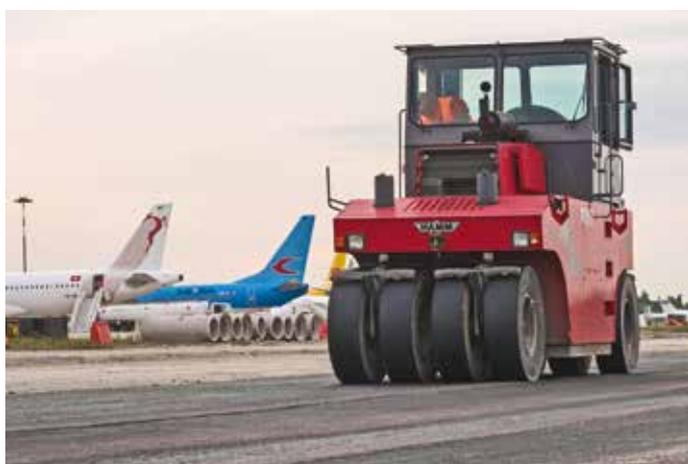
7. Il rullo Hamm GRW durante la compattazione

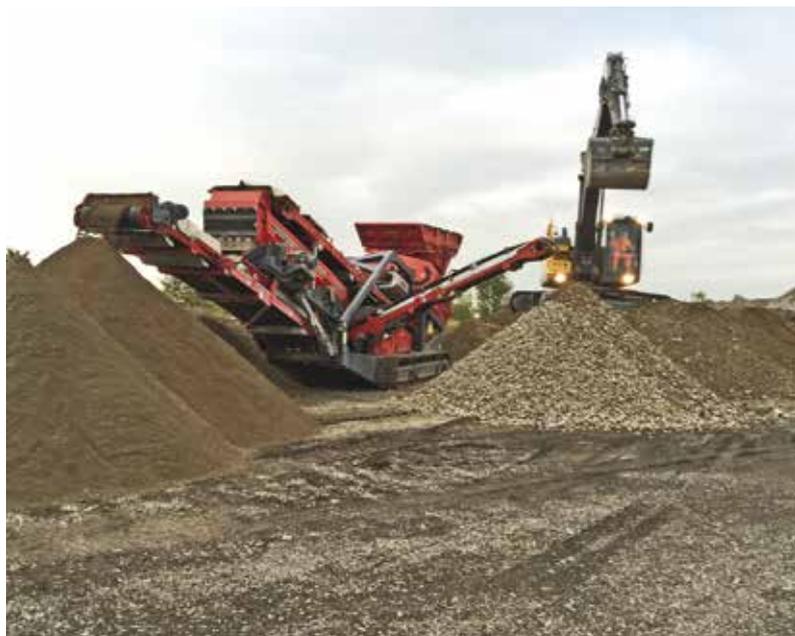
8. L'impianto di frantumazione e vagliatura

tuata mediante un frantoio, con vagli specifici per ciascuno di questi materiali, e l'utilizzo dell'impianto mobile Wirtgen KMA 220 per la produzione di misto cementato, hanno consentito di confezionare gli strati di fondazione direttamente in situ riducendo così l'impatto ambientale sia in termini di materiale vergine risparmiato che minimizzando i viaggi di trasporto con tutte le conseguenze connesse in termini di inquinamento e costi.

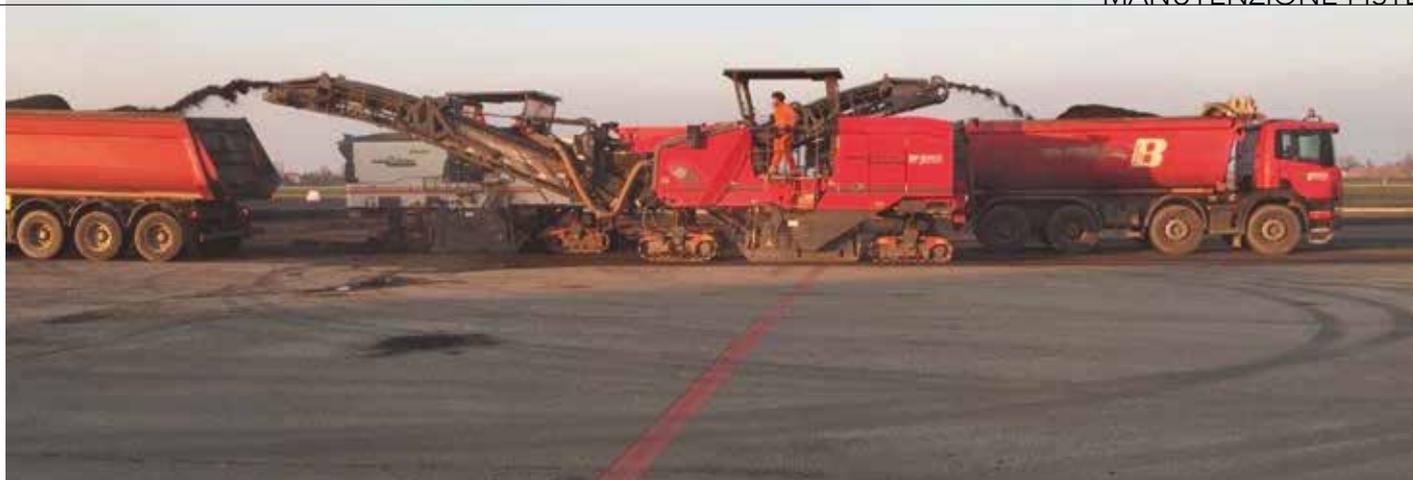
9. La scarifica del piazzale di sosta Apron 2

In particolare, l'intervento è stato eseguito demolendo gli 80 cm di pavimentazione esistente e, successivamente, stabilizzando il terreno in situ a calce per una profondità di ulteriori 55 cm così da avere le necessarie caratteristiche portanti sul piano di imposta della nuova pavimentazione.

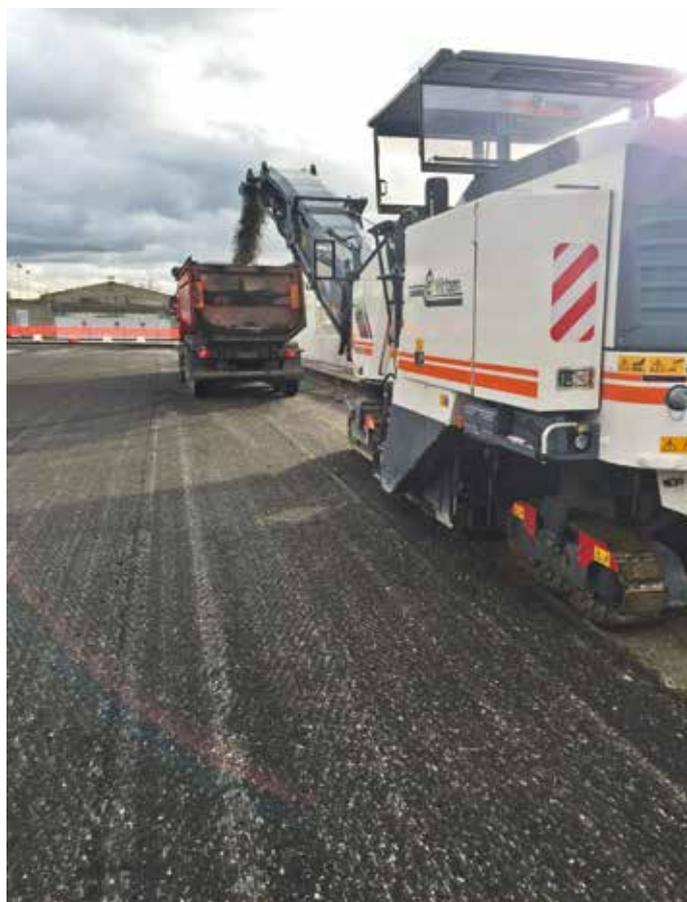
10. La fresatura degli strati in conglomerato bituminoso sul piazzale di sosta Apron 2

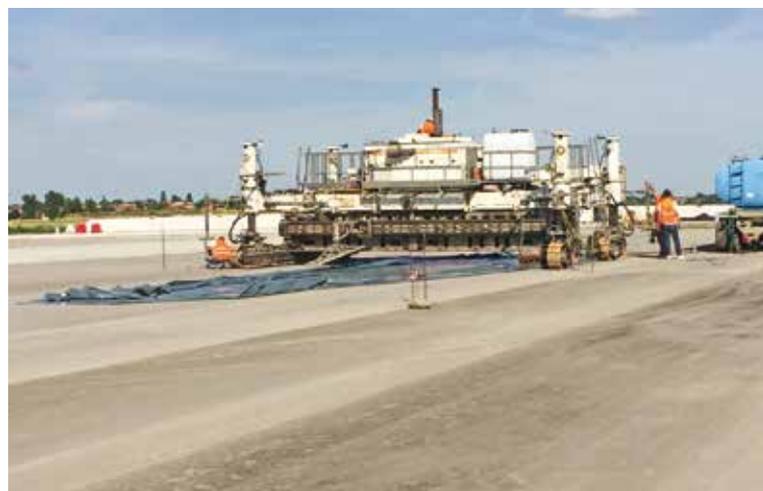
11. La Slipform impegnata nella stesa di prova della lastra in calcestruzzo

Quest'ultimo strato, posato previa l'interposizione di due fogli sovrapposti antifrizione in polietilene, è stato steso con l'utilizzo di una macchina operatrice tipo Slipform in lastre di ampiezza massima pari a 7,5 m.

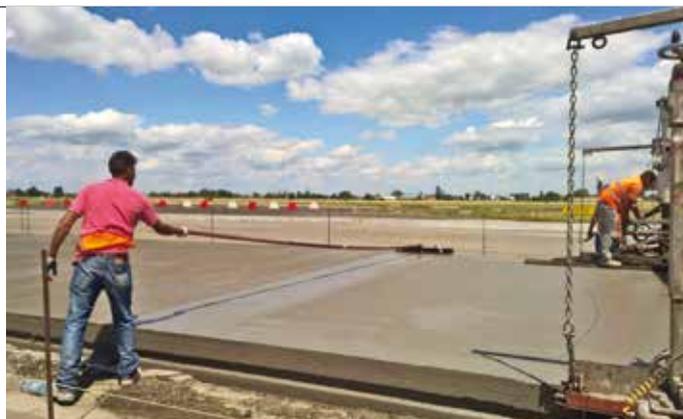
13. Un particolare della finitura superficiale della lastra

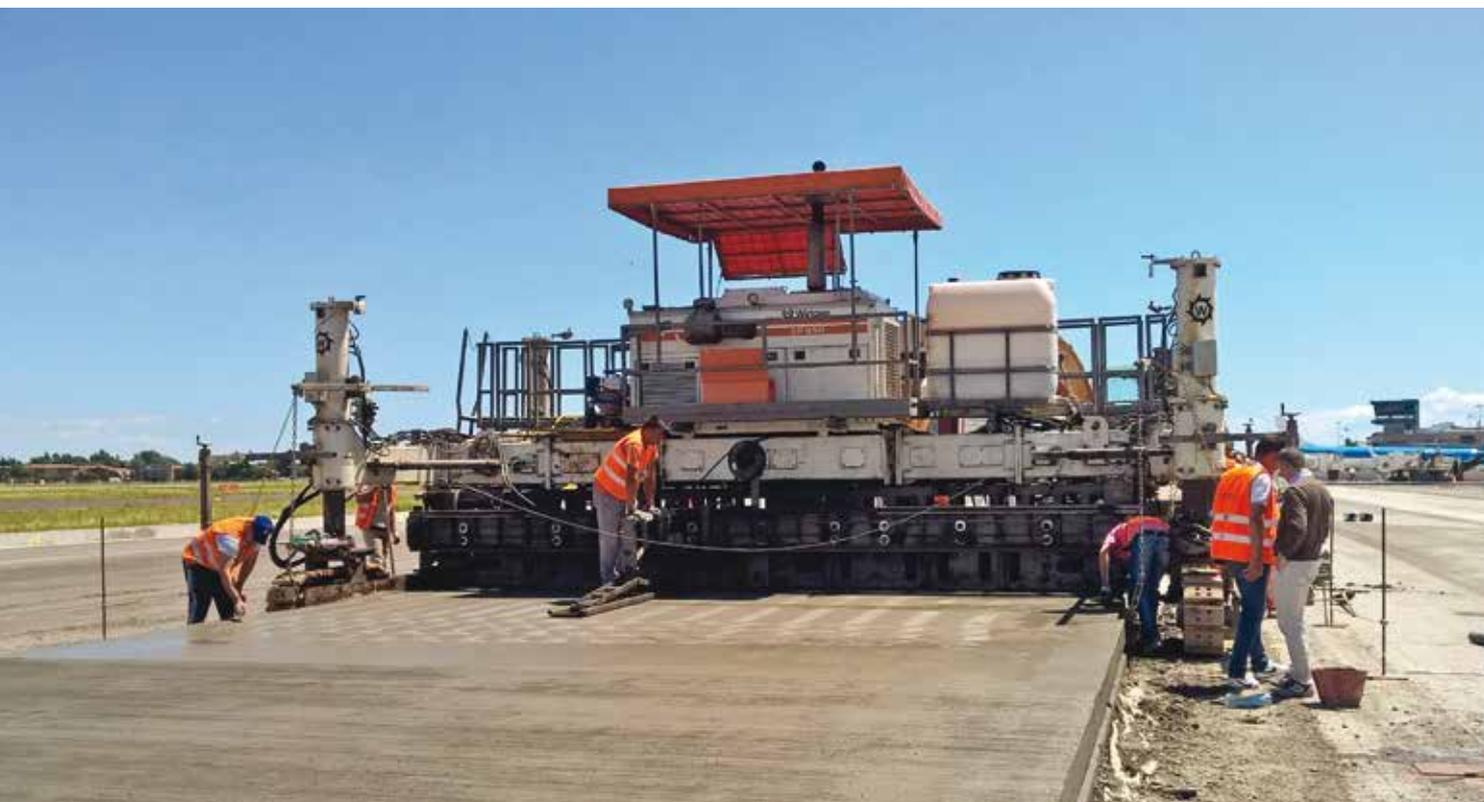
12. La stesa e i particolari della finitura della lastra in calcestruzzo

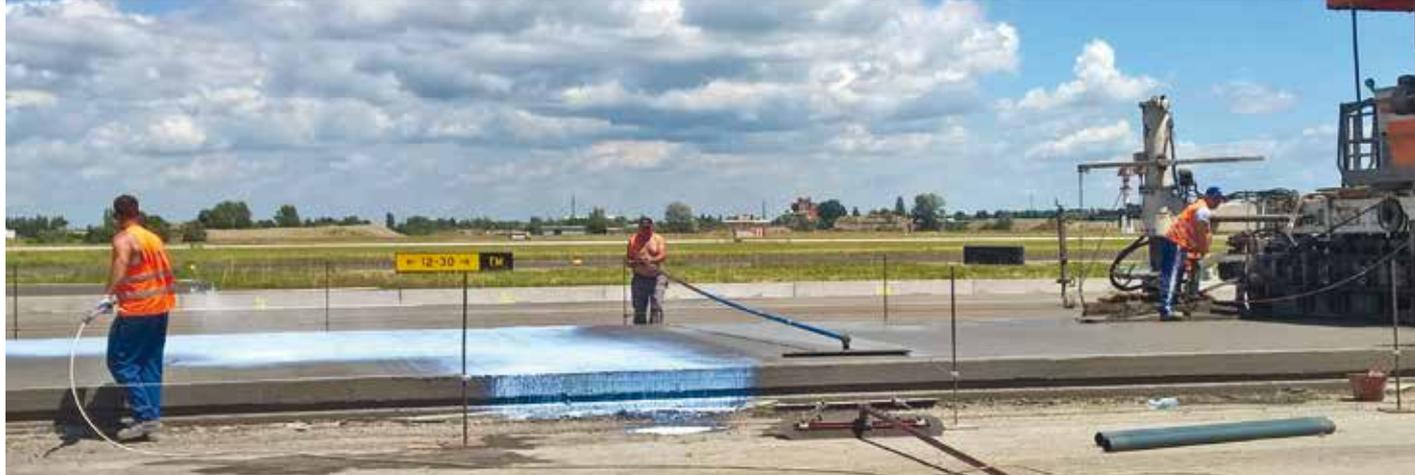
14. La finitura superficiale e la posa dell'antievaporante (Curing)

Poiché questa lavorazione si è concentrata a cavallo tra il mese di Giugno e Luglio, per quanto possibile si è evitato di gettare durante le ore più calde, irrorando la lastra appena stesa con prodotto antievaporante (curing) ed effettuando il taglio dei giunti di contrazione non appena possibile (a circa 3 ore dalla stesa) al fine di evitare che si innescassero lesioni a causa del naturale ritiro igrometrico del calcestruzzo.
